Localisation & Contexte

Dynamisme côtier et bilan du suivi OBSCOT sur la plage de Petit Moya – période 2020/2022

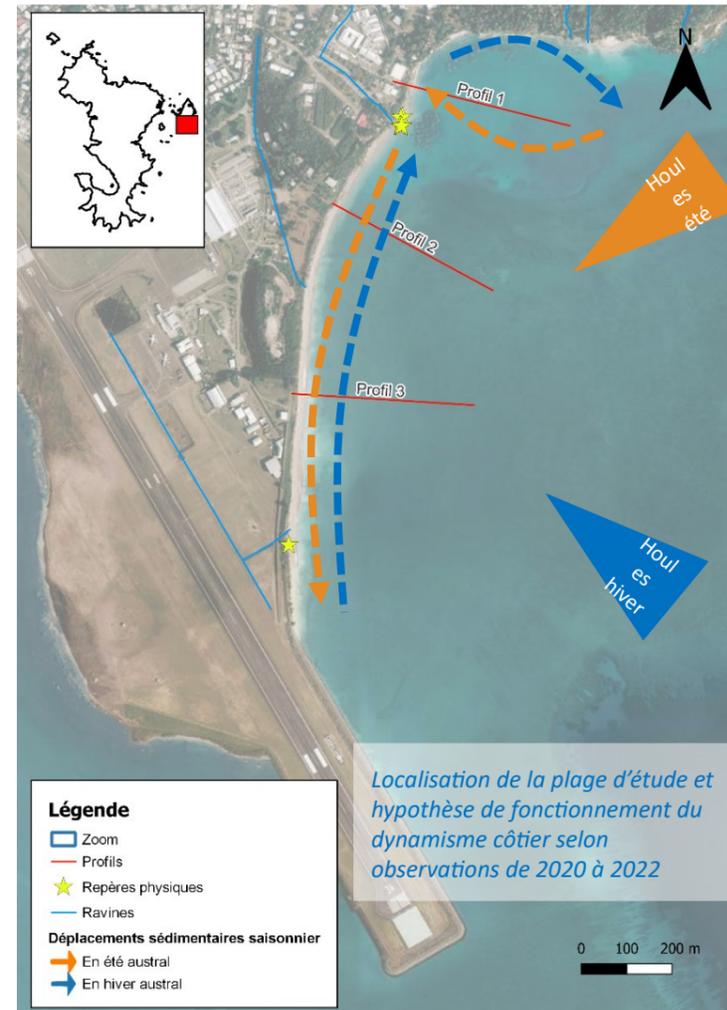
- Cette plage de sable blond voir blanc de 1 500 m de longueur est située au Sud-Est de Petite-Terre, dans la commune de Pamandzi.
- Le HDP est constitué d'une falaise de hauteur croissante vers le nord (de 2 à 15 m de hauteur). De nature cendreuse, celle-ci se fait facilement éroder sous l'effet des facteurs marins et de l'eau pluviale.

- Une usine de dessalement est implantée à l'amont de la falaise tout au Nord de la plage.
- Quelques accès creusés dans la falaise laissent des eaux de ruissellement s'écouler vers la mer.

- Une végétation supralittorale (*Ipomoea pes-caprae*) est observée en HDP dans la partie centrale du site. Au Sud de la plage, des arbres sont présents sur le HDP.

- Deux zones de mangrove au Nord occupent à elles deux une superficie d'environ 8000 m².
- Le BR affleure en BDP de l'aéroport jusqu'au premier massif de mangrove.

- Au Sud, un enrochement en HDP de plus de 200 m de longueur rejoint la digue en mer correspondant au prolongement de la piste de l'aéroport.
- Le tombant est celui du récif barrière, situé à plus de 1000 m du bord de mer.

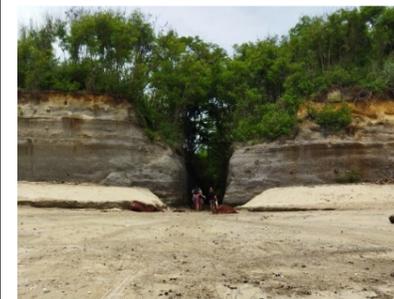
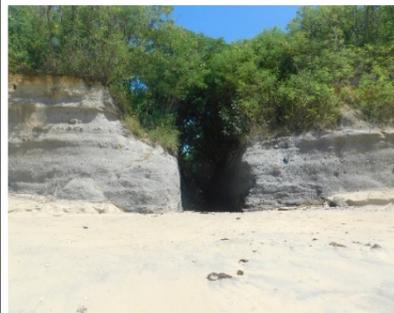
- Rechargement naturel en sable suite à la perte sédimentaire induite par le passage de la tempête ANA. Accès sud de plage.

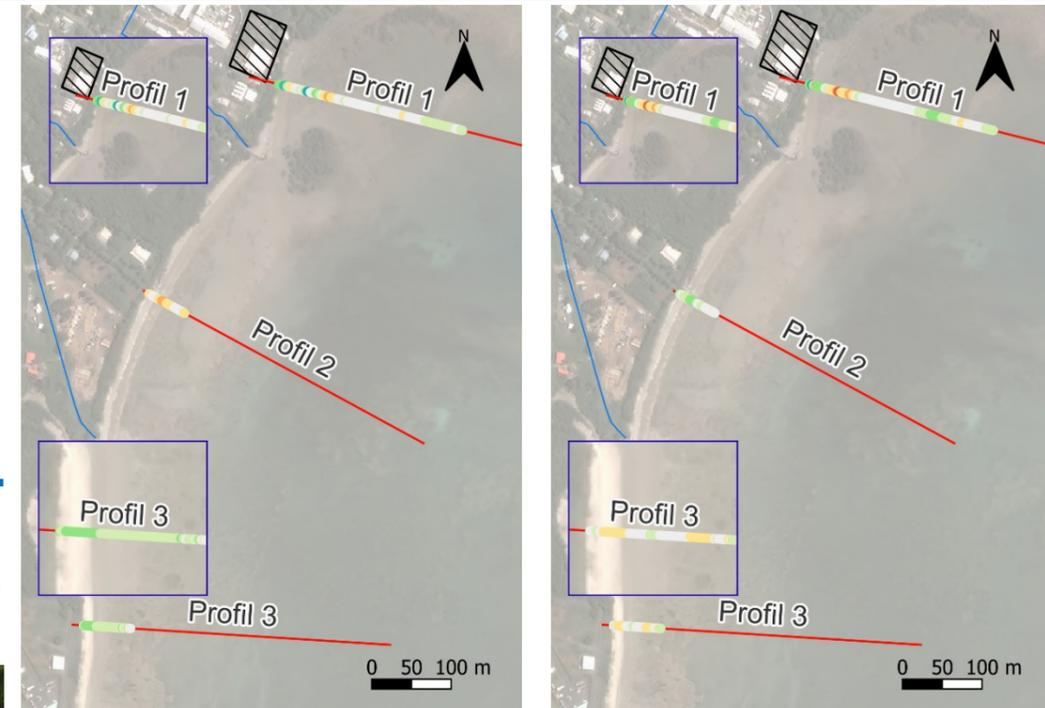
Saisonnalités marquantes	Été austral	Hiver austral
Observations et différentiels altimétriques	Au Nord de la plage (profil 1 - usine de dessalement), tendance au déplacement des sédiments des petits-fonds (avant côte) vers la plage. Au Sud de la plage, déplacement des sédiments du Nord vers le Sud avec une érosion de l'ordre d'une trentaine de centimètres (profil 2) et une accrétion de l'ordre d'une vingtaine de centimètres à proximité de l'aéroport (profil 3).	Au Nord de la plage (profil 1 - usine de dessalement), tendance au déplacement des sédiments de la plage vers le large. Au Sud de la plage, déplacement des sédiments du Sud vers le Nord avec une accrétion de l'ordre d'une trentaine de centimètres (profil 2) et une érosion de l'ordre d'une trentaine de centimètres à proximité de l'aéroport (profil 3).

Différentiel altimétrique (m) entre Novembre 2021 et Avril 2022 (Été austral)

Différentiel altimétrique (m) entre Avril 2021 et Novembre 2021 (hiver austral)

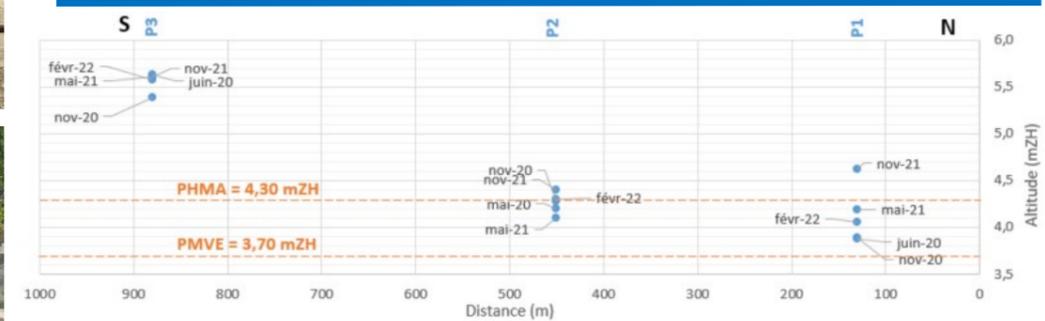
Altitudes du HDP en pied de falaise au droit des profils 1, 2 et 3

Gradient de l'altitude du HDP : Le pied de falaise au niveau des profils P1 et P2 subissent une sappe à l'origine de sous-cavages à marée haute lors de forts coefficients. Au sud, un HDP développé protège le pied de falaise.

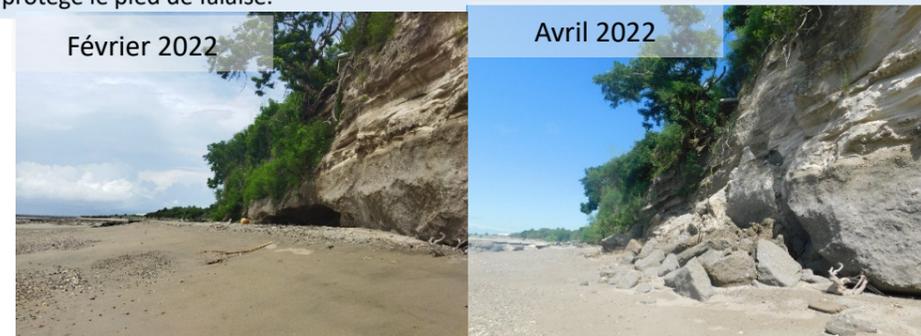
- Éboulement d'un volume estimable à 50 m³ survenu entre février et avril 2022. L'instabilité s'explique par la mise en surplomb du massif cendreuse sous l'effet du sous-cavage du pied de falaise (10 m de longueur, 1,5 m de hauteur et 2 m de profondeur). *Entre l'accès nord de la plage et le profil 1.*
