Localisation & Contexte

Campagnes de suivi de l'Observatoire – période 2020/2022

Phénomènes et évènements marquants – période 2020/2022

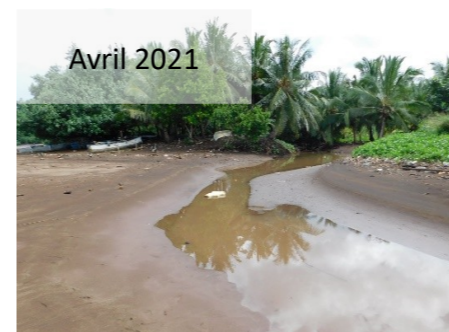
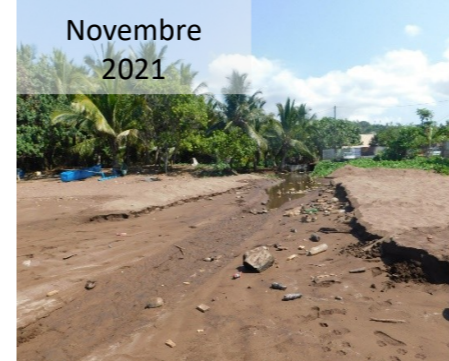
Suivi photo de la ravine urbaine à l'Ouest du cœur villageois

- Tracé du lit des ravines qui débouchent sur la plage de part et d'autre du village peut évoluer au cours du temps
- Ces ravines apportent des sédiments et peuvent former des cônes alluviaux sur le BDP
- La ravine à l'Ouest peut-être amenée à longer le front de mer du village avant de se jeter dans le lagon, soumettant le front de mer villageois à l'érosion de berge

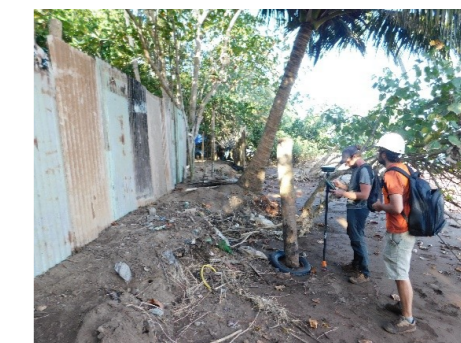
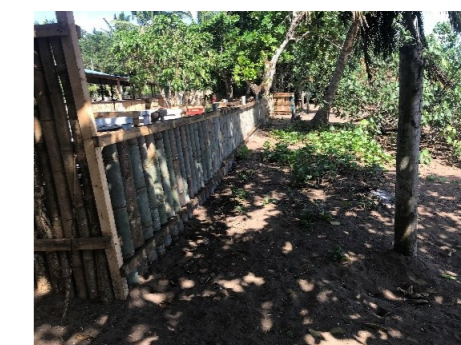
TDC devant le restaurant à l'Ouest de la plage

Transition de micro-falaise d'érosion en juin 2020 vers profil de plage continu et végétalisé en novembre 2021
