# SÉMINAIRE OLM « DYNAMIQUES LITTORALES ET AMÉNAGEMENT DU TERRITOIRE »

Séminaire de l'Observatoire du Littoral de Mayotte

# « OBSCOT »

*Bilan suivis 2020-2022 /  
Perspectives 2023-2025*

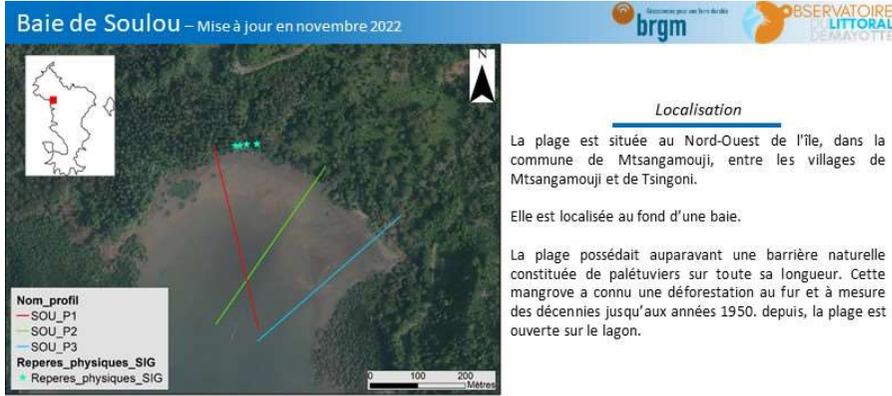
Exemple de livrable:

Fiche par site qui a vocation à être mis en ligne et accessible à tous sur le site de l'OLM

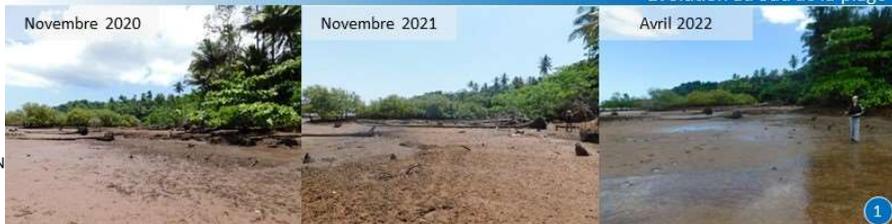
Evolution au Sud de la plage

Été austral	Hiver austral	Période entière 2020-2022
Erosion marquée avec un départ des sédiments vers le large et un recul du talus en haut de plage de 2 à 4m. On observe une perte altimétrique de l'ordre d'une vingtaine de centimètres sur la plage et un dépôt sédimentaire au large d'une vingtaine de centimètres.	Recul continu du talus en haut de plage de l'ordre de 2m avec toutefois une accrétion caractérisée par un dépôt sédimentaire sur la plage de l'ordre d'une vingtaine de centimètres.	Dépôt sédimentaire marqué à l'Est en direction de la zone humide de l'ordre d'une trentaine de centimètres.

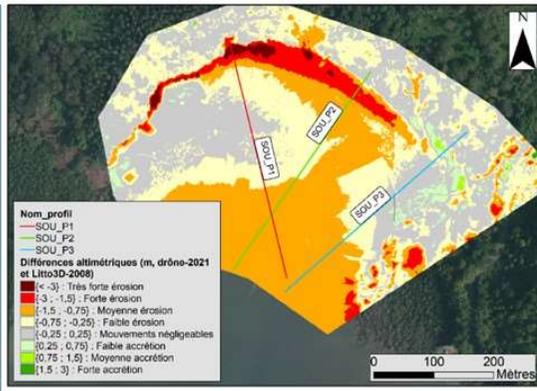
- La position actuelle de la microfalaise de Soulou a reculé d'au moins 20m en l'espace d'une dizaine d'années,
- Une perte importante de matériaux, de l'ordre de 110 000m<sup>3</sup>, est observée entre 2008 et 2021,
- Une quantité importante de sédiments présente en 2008 au large a disparu en 2021. Ces apports de 2008 ont pu provenir du versant amont et sont à mettre en relation avec la tempête FAME (Janvier 2008) durant la quelle il a été enregistré une forte pluviométrie de plus de 400mm en 24h (Observatoire du Littoral). D'après le projet LESELAM, les bassins amonts à la baie apporteraient 70 t/an de sédiments en pied de versant.

En somme, pour la baie de Soulou, la quantité de sédiment ne cesse de s'épuiser et le site est marqué par une érosion spectaculaire au niveau du talus au Nord, et ce, malgré la présence de deux îlots de mangroves respectivement à l'Est et à l'Ouest de la baie.

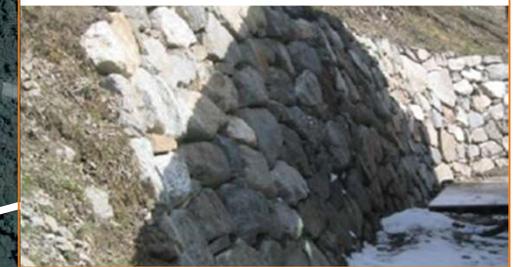
Endiguement léger de l'exutoire

Sécurisation des exutoires pluviaux avec aménagement de la lagune au nord-est pour éviter la stagnation des eaux  
Et endiguement « léger » au sud-est

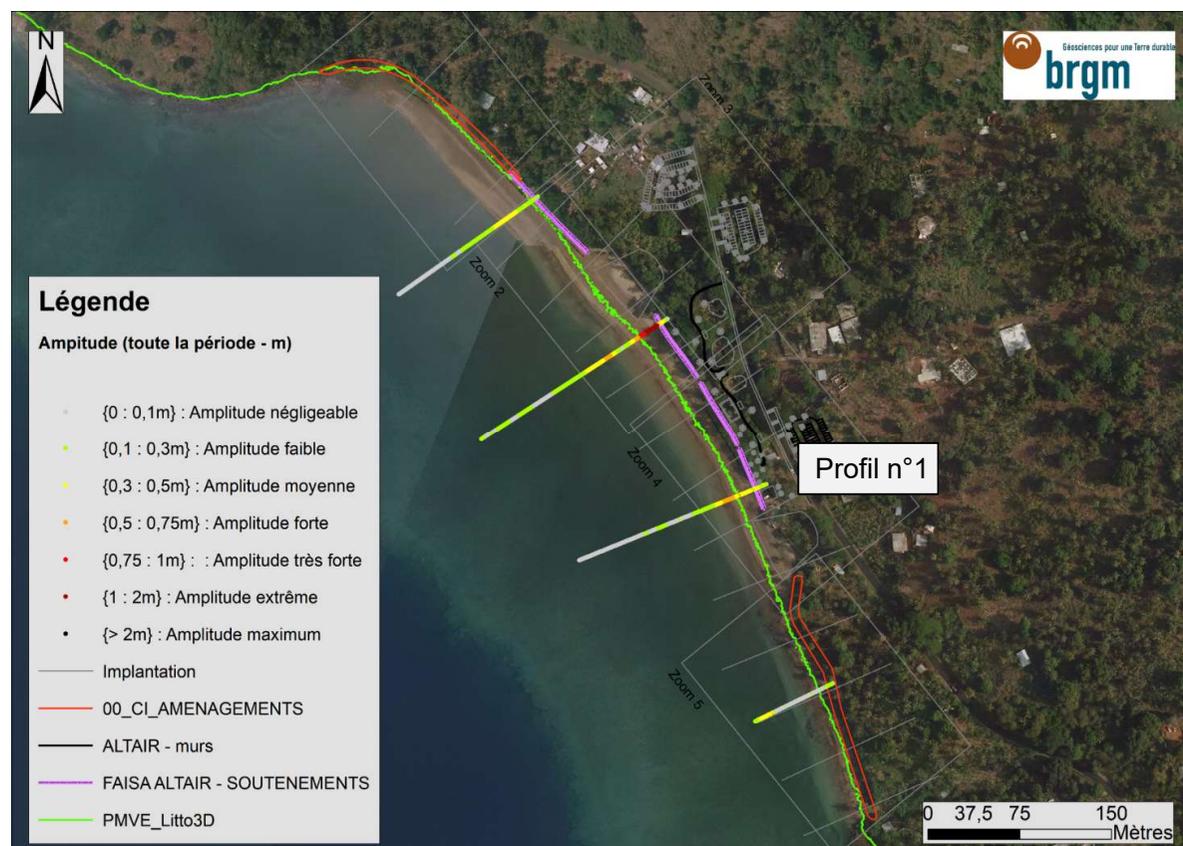
### Localisation des mouvements sédimentaires vis-à-vis du positionnement des aménagements

- Quantification et localisation les mouvements sédimentaire
    - Apports sédimentaires du Bassin versant qui ne semblent pas suffirent à réalimenter la plage

- Analyse de la cohérence des aménagements vis-à-vis du diagnostic réalisé
  - **Phénomène d'érosion côtière marquée**
  - **Positionnement des aménagements plus en retrait** pour sortir de la zone d'action de la mer et éviter d'aggraver le phénomène

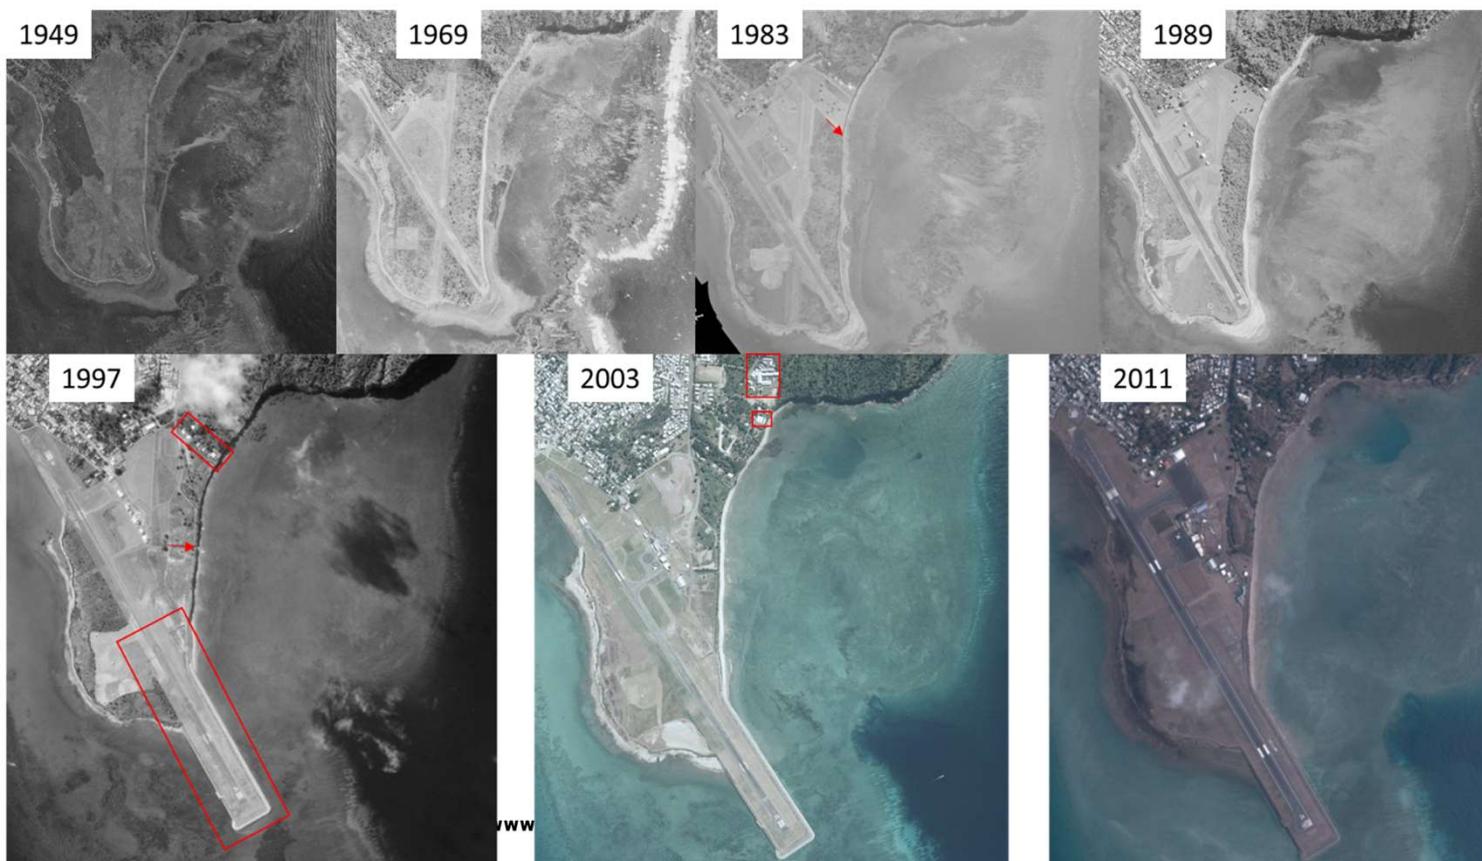
### Analyse de l'évolution entre 1949 et aujourd'hui

#### **Période 1949-1989:**

Peu d'aménagements anthropiques qui pourraient perturber l'évolution naturelle du site (excepté des potentielles opérations d'extraction de sables sur la plage difficilement quantifiable...)

#### **Période 1997-Aujourd'hui:**

Développement des aménagements sur le littoral et en arrière comme:

- Création de la piste de l'aéroport au sud de la plage
- Installation de l'usine de dessalement en 1997
- Construction du lycée en 1998
- Construction de Centre de Rétention Administratif en 2015

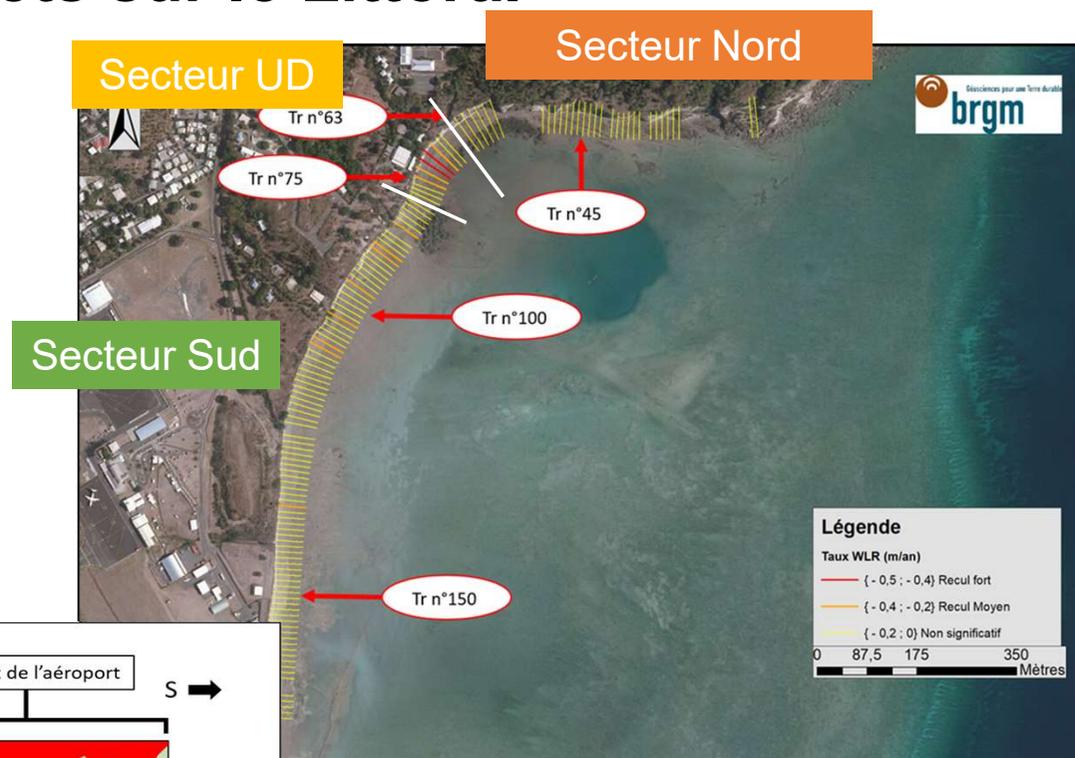
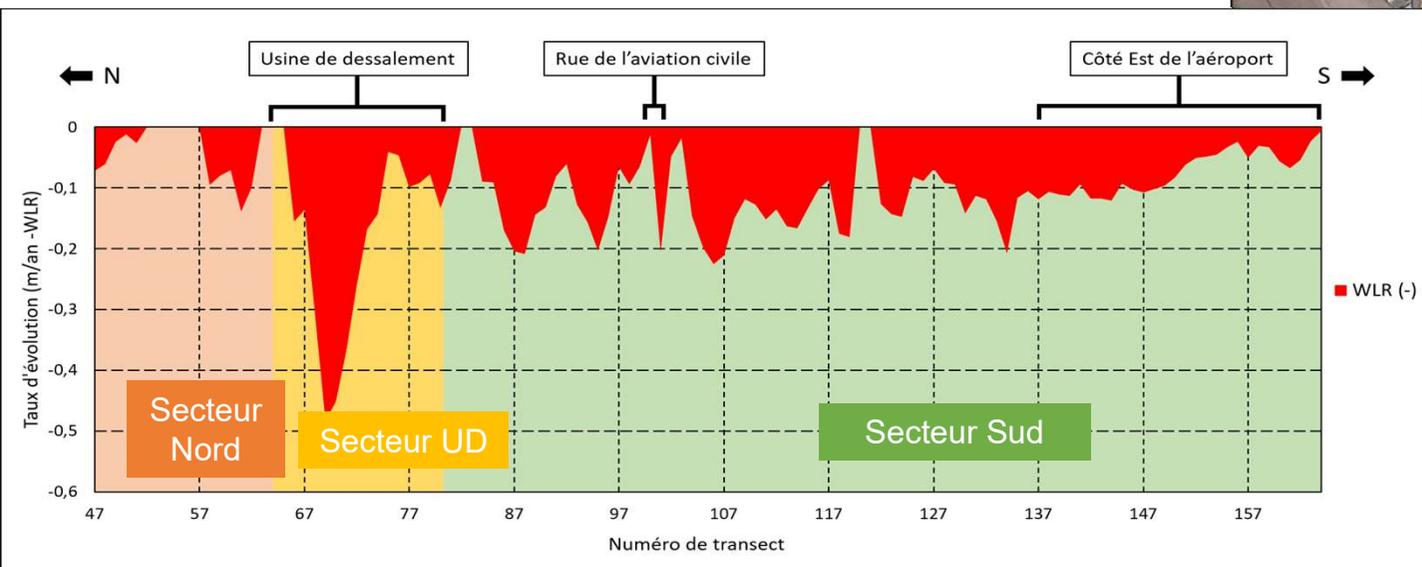
Analyse de l'évolution entre 1949 et aujourd'hui

Recul généralisé de la falaise depuis 1949 avec un recul plus important sur le secteur de l'usine de dessalement

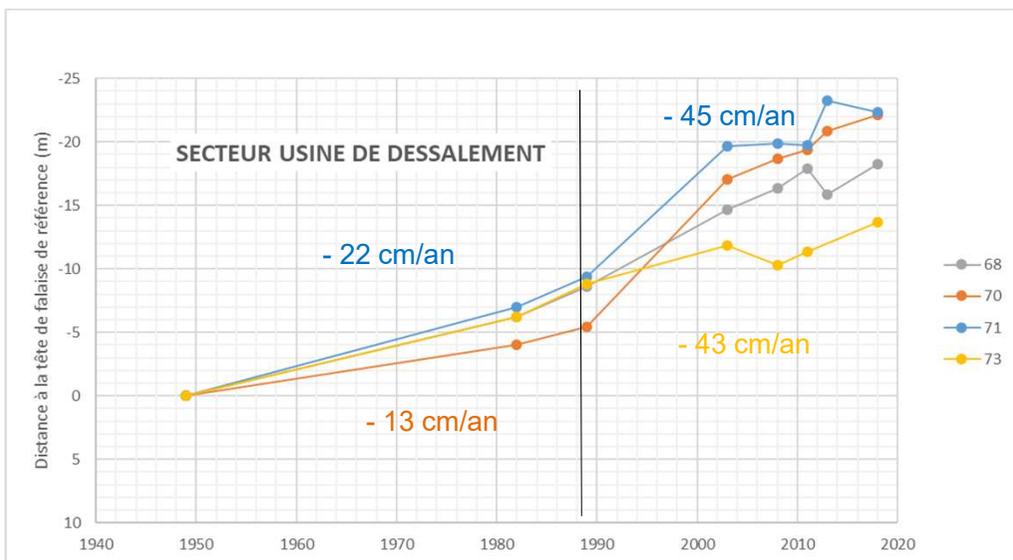
Recul marqué sur l'ensemble de la période

**Accélération du recul** à partir des années 90 avec l'apparition des aménagements anthropiques

**Infiltrations d'eau** dans la falaise au droit de l'usine pouvant contribuer à cette aggravation du recul  
Hypothèse du maintien d'un recul de 45 cm/an

→ **Usine de dessalement atteinte en 2054**  
**(dans 35 ans à partir de 2019)**

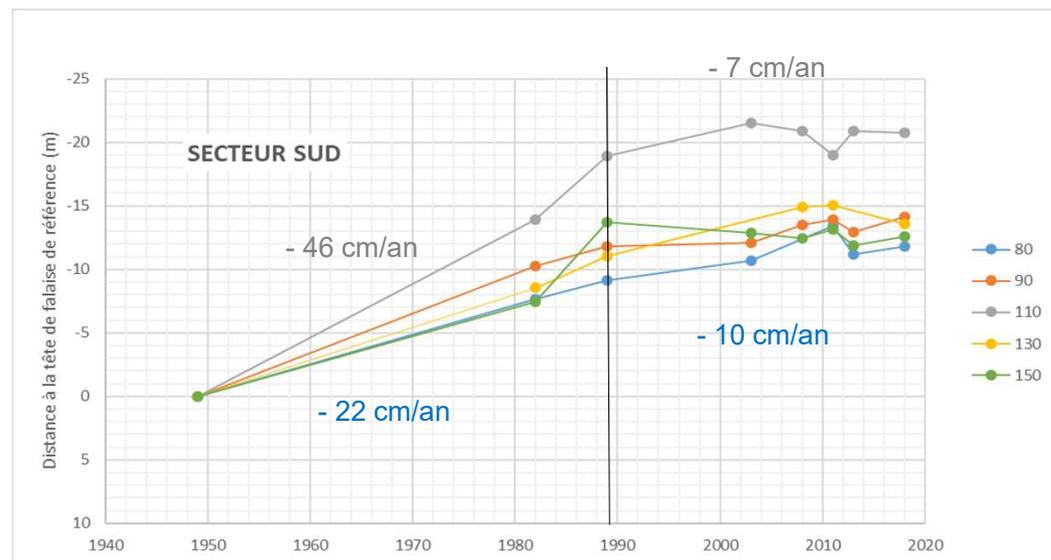
Recul marqué sur l'ensemble de la période

**Ralentissement du recul** à partir des années 90 avec l'apparition des aménagements anthropiques

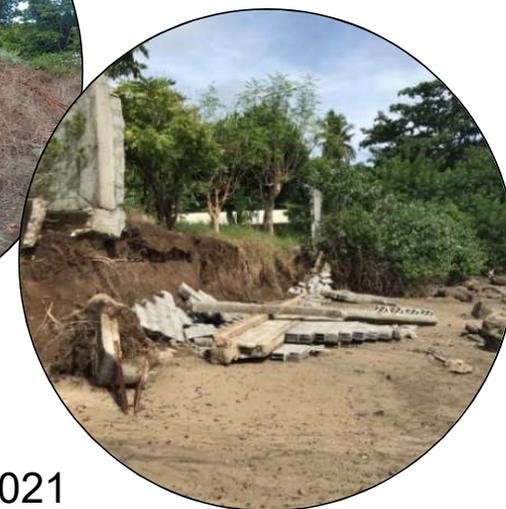
12 avril 2021

#### 2021 – Chute du nouveau mur de l'enceinte de l'école

- Travaux de protection en urgence à l'inverse des préconisations du BRGM

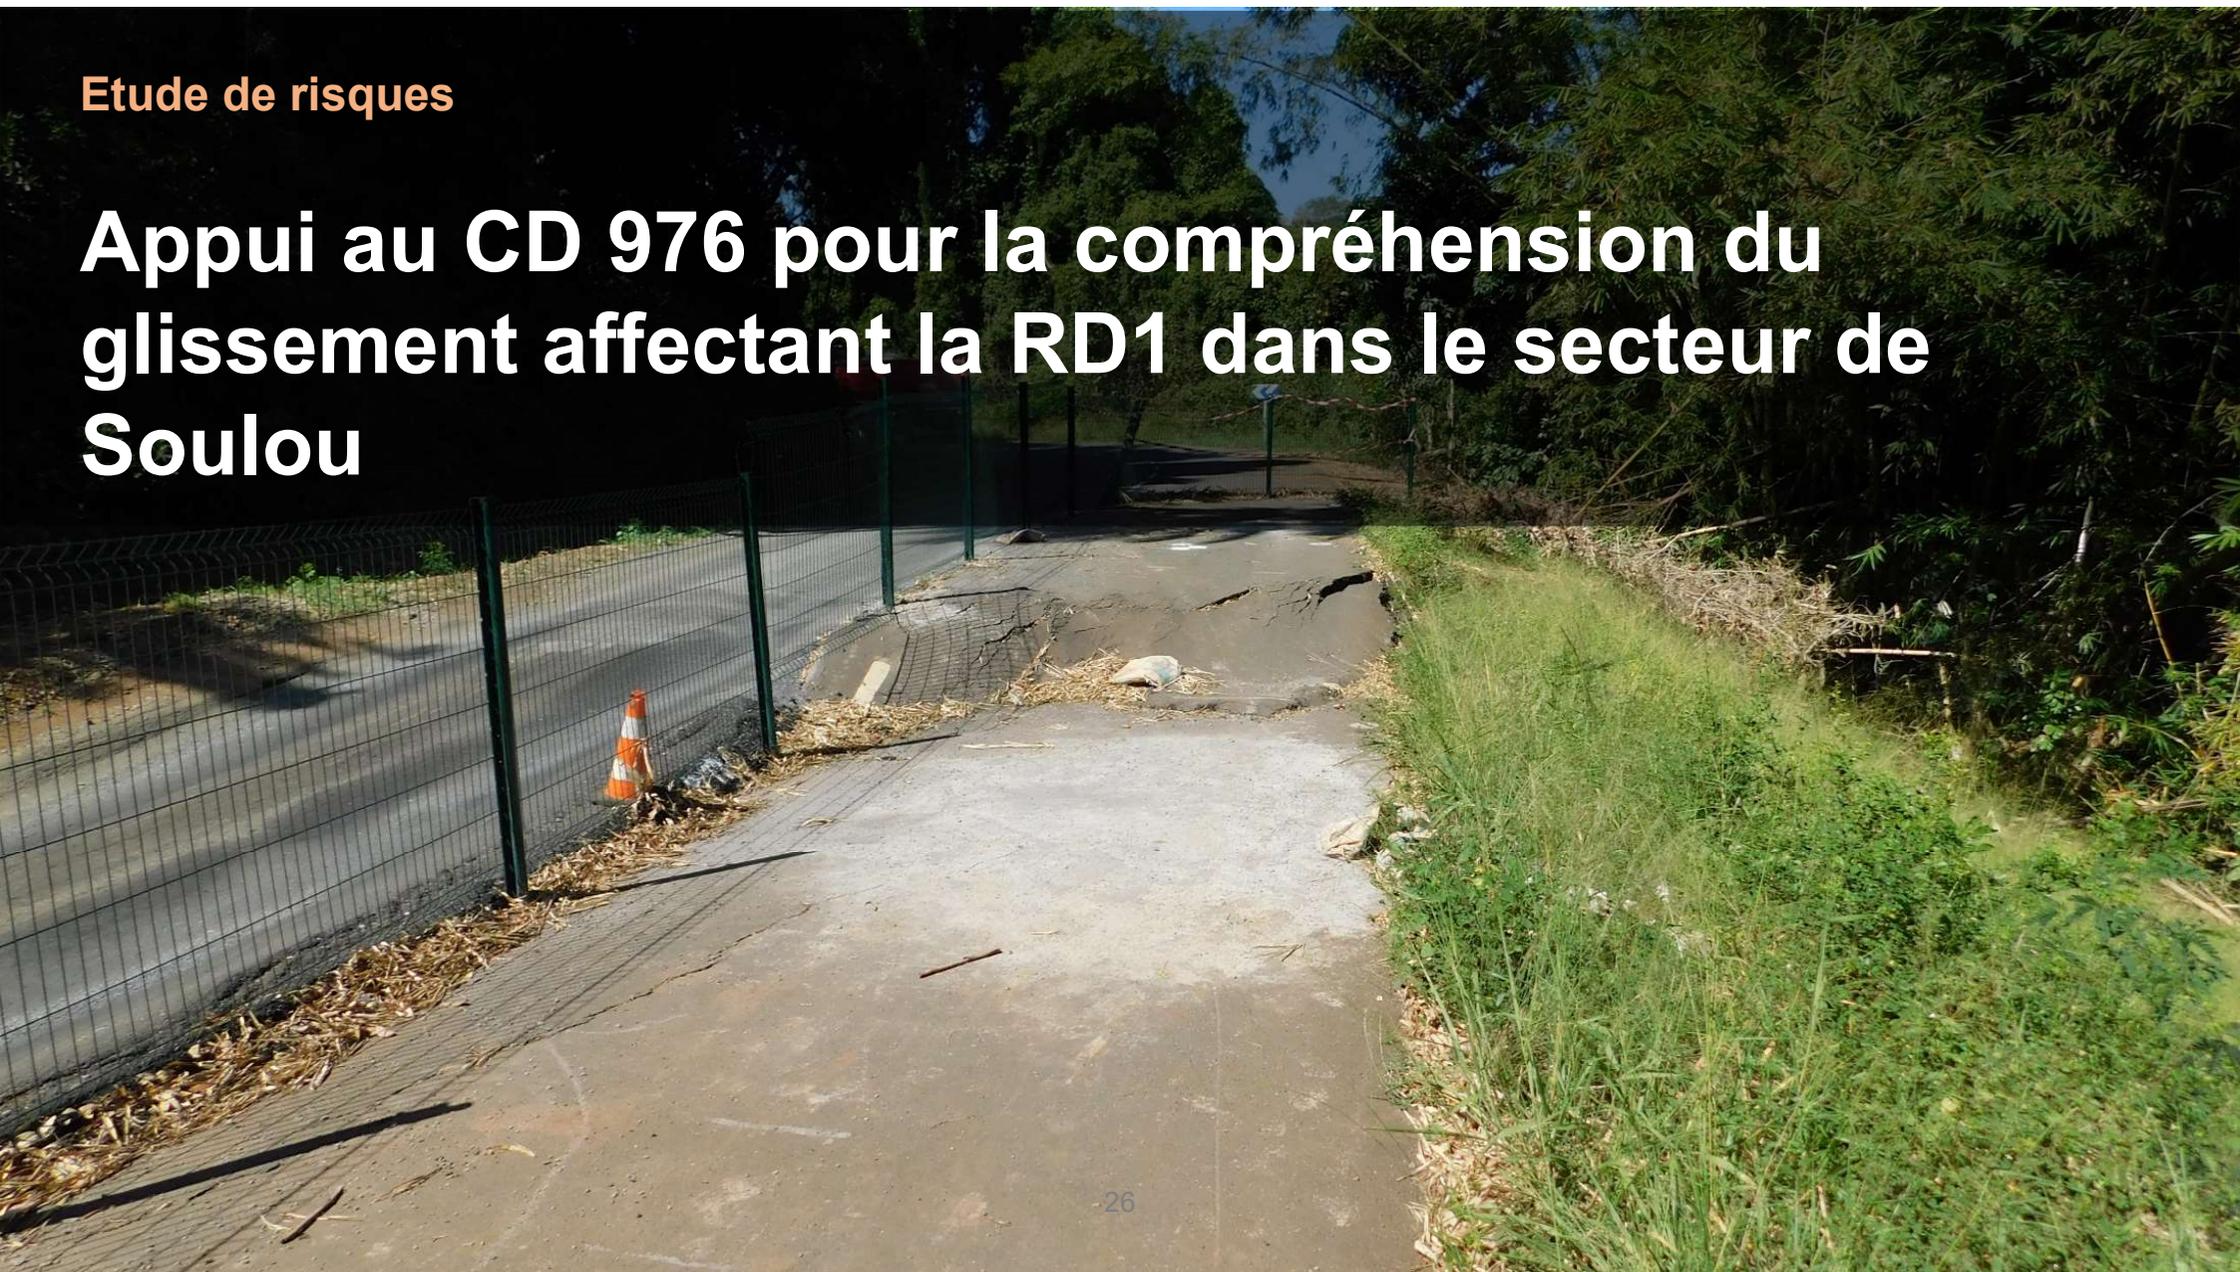
# Appui au CD 976 pour la compréhension du glissement affectant la RD1 dans le secteur de Soulou

# Cas du glissement affectant la RD1 - Soulou - CD976

- Nécessité d'engager une réflexion (type analyse coût/bénéfice) entre différents scénarios d'aménagement (confortement + gestion long terme) vs itinéraire alternatif (opération routière neuve)

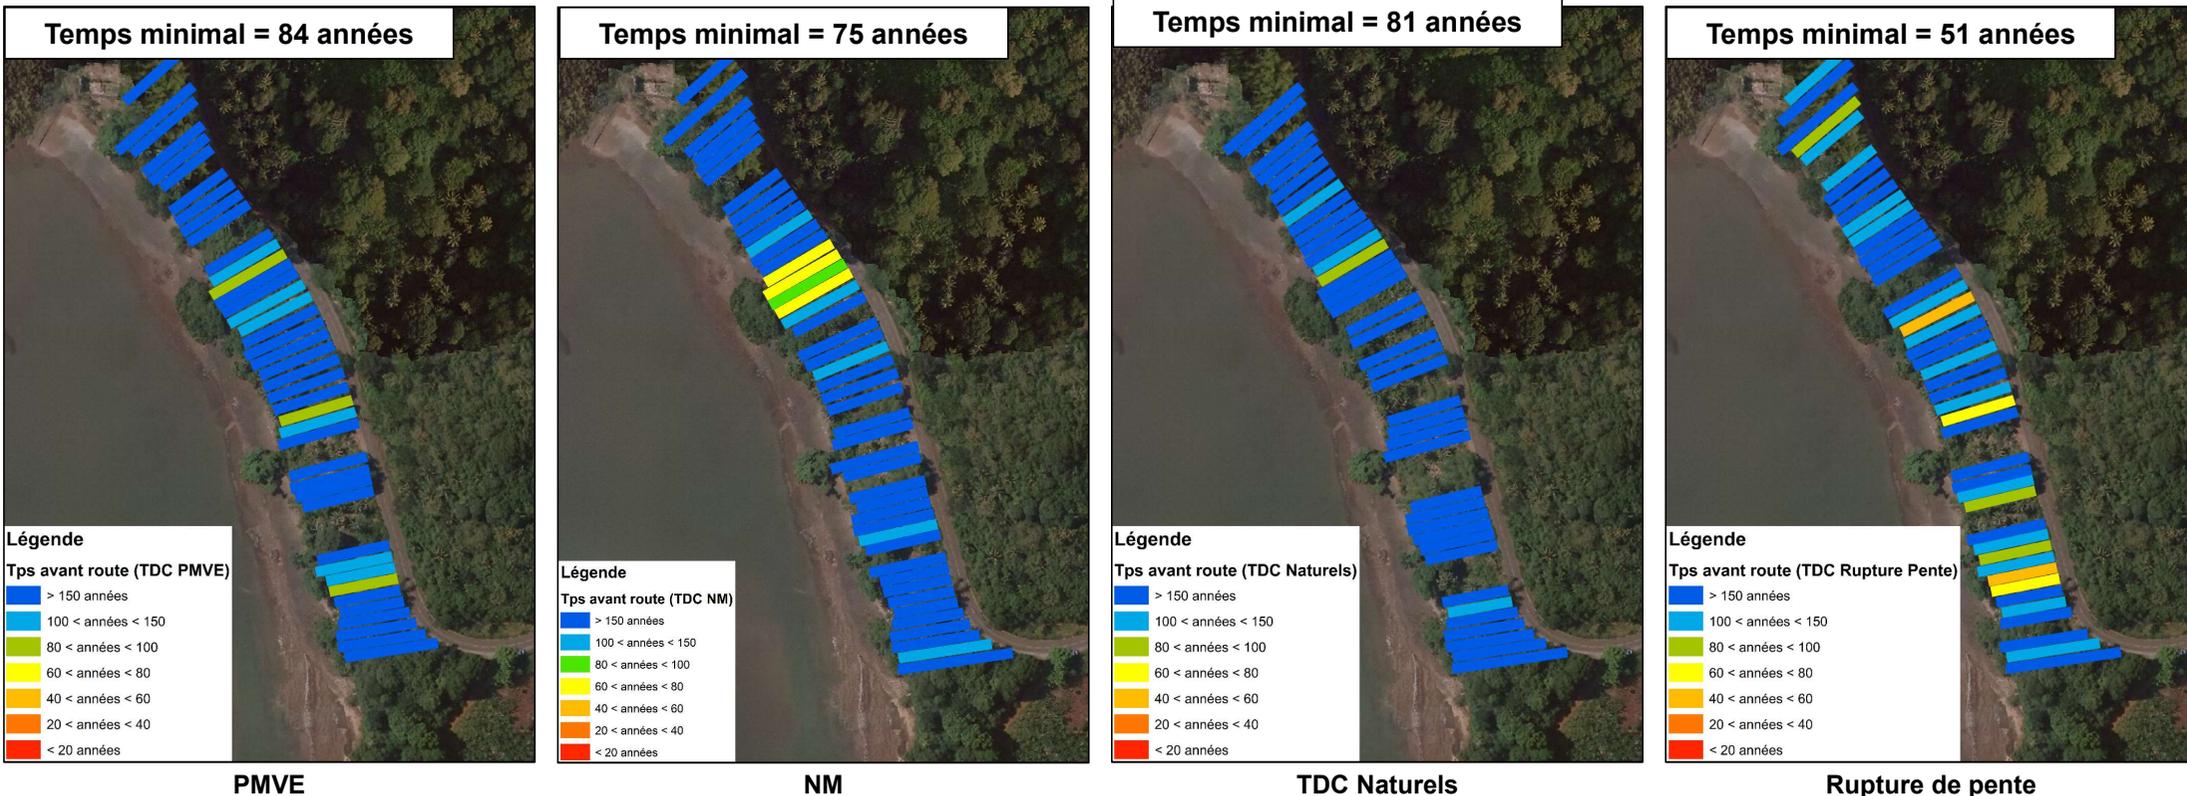
**Calcul inverse** → On a pris la distance qui sépare le TDC de référence par rapport à la route et on l'a divisé par rapport au taux calculé pour chaque transect.

**Taux identiques sur l'ensemble de la période** → Avec cette méthode on ne prends pas en compte les changements de lithologies entre la plage et la route ainsi que les déplacements du glissement de terrain en amont.

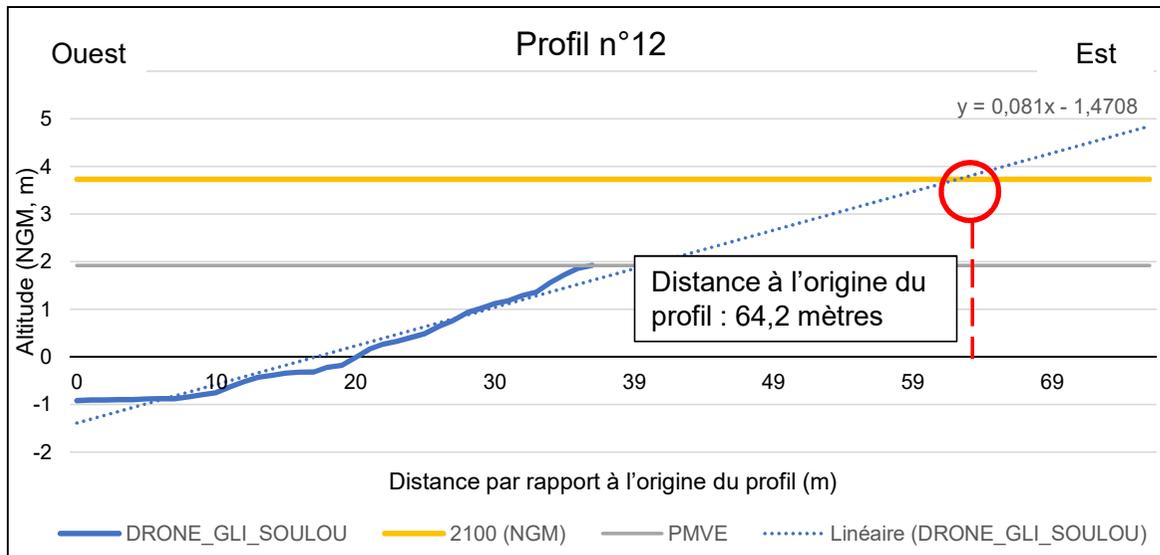
→ 10 profils topographiques ont été réalisés à partir du jeu de données Drone sur l'ensemble du versant de l'amont à l'aval de la route.

→ On part du principe que la pente des plages reste identique.

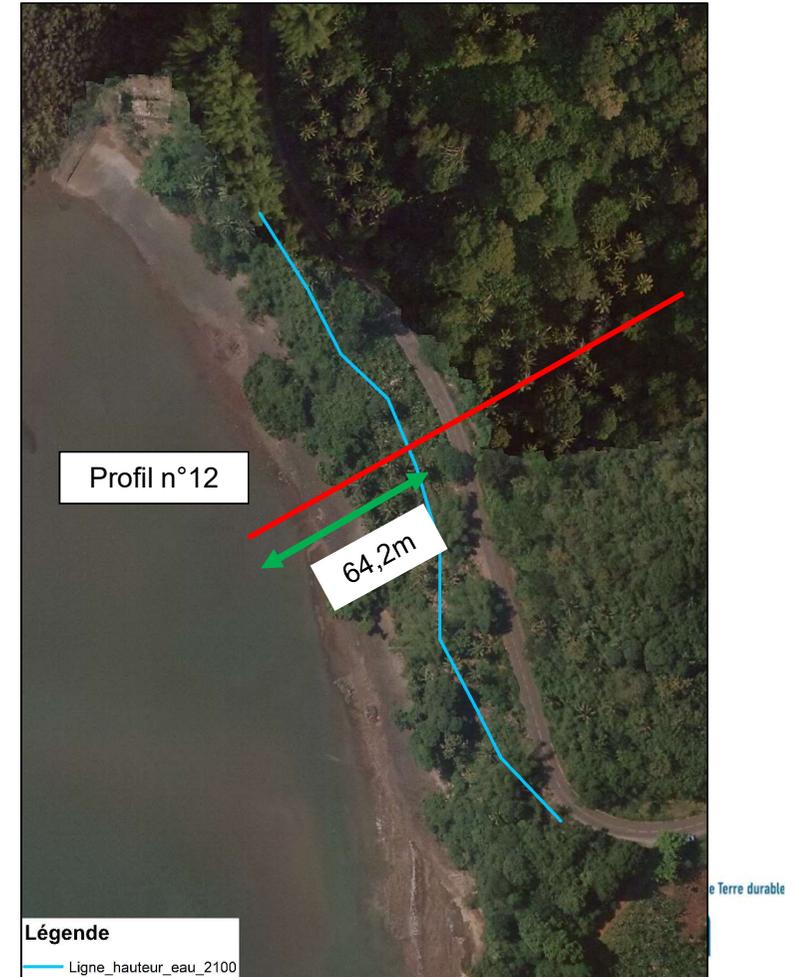
→ On obtient alors la position de la mer d'ici en prenant le scénario climatique le plus extrême (Le même qui est pris pour la réalisation des PPRL : 3,73m NGM pour la baie de Soulou).

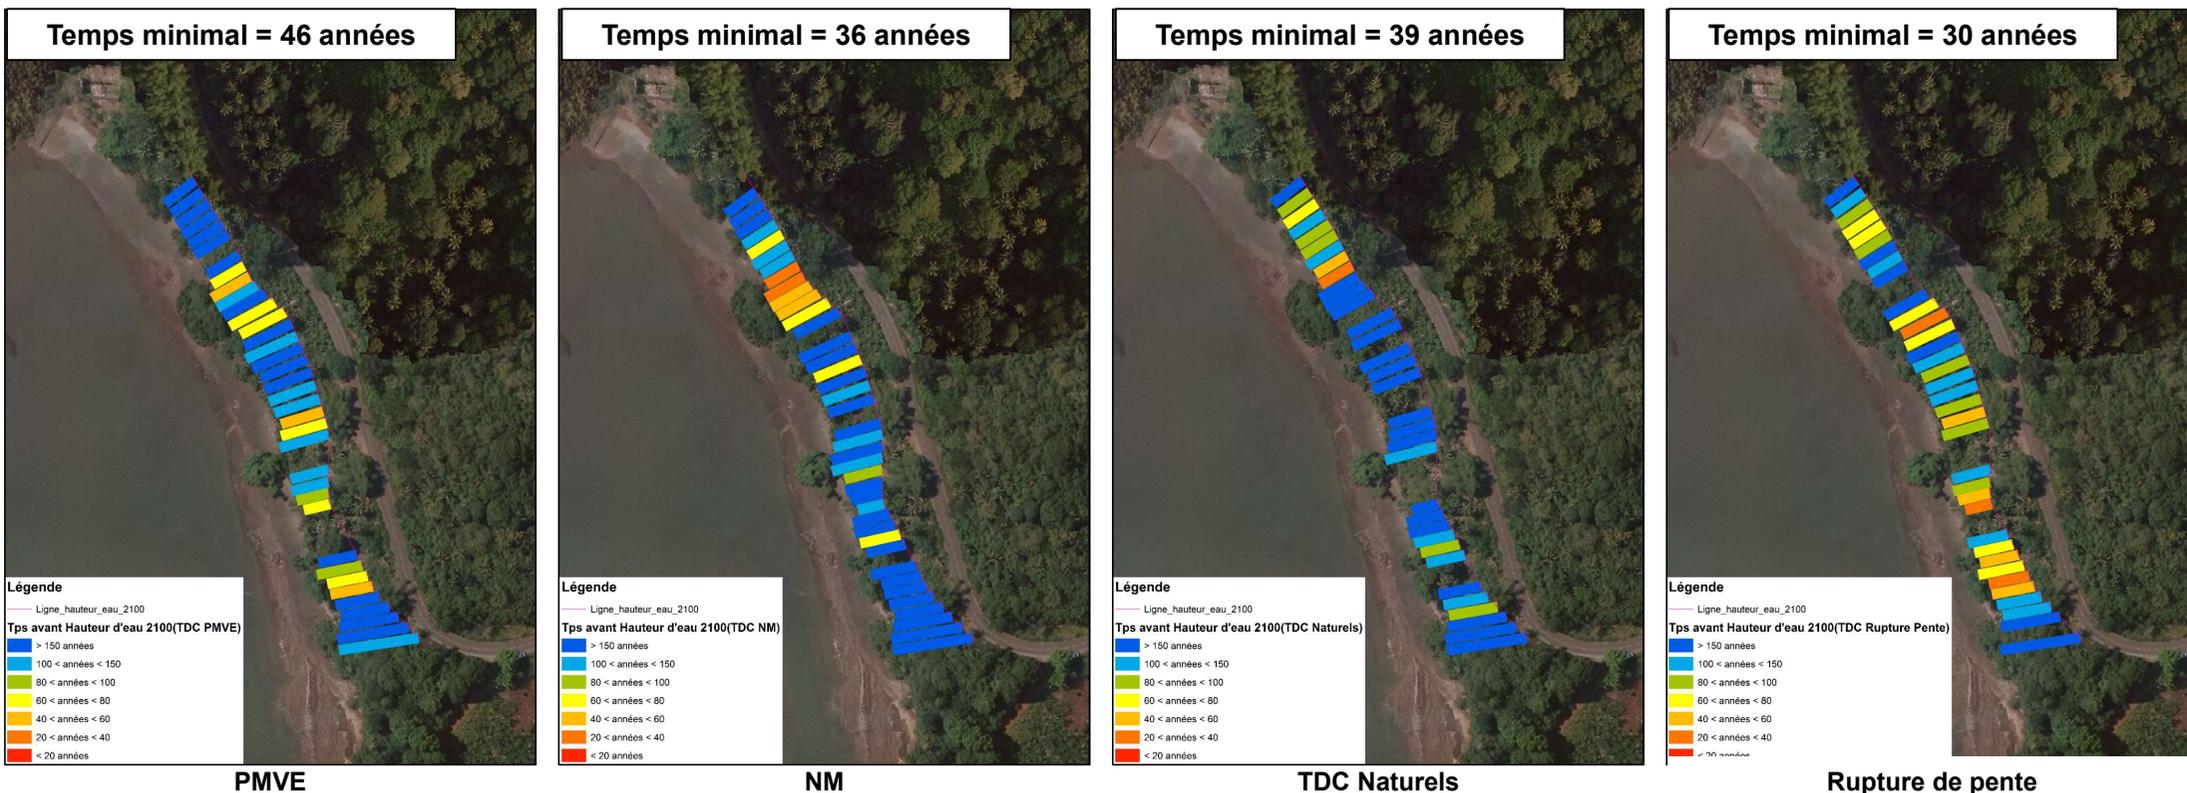
**Calcul inverse** → On a pris la distance qui sépare le TDC de référence par rapport à la ligne d'eau 2100 et on l'a divisé par rapport au taux calculé pour chaque transect. **En amont de cette zone, on sortira de l'exposition marine attendu en 2100 en condition climatique extrême.**

**Taux identiques sur l'ensemble de la période** → Avec cette méthode on ne prends pas en compte les changements de lithologies entre la plage et la route ainsi que les déplacements du glissement de terrain en amont.

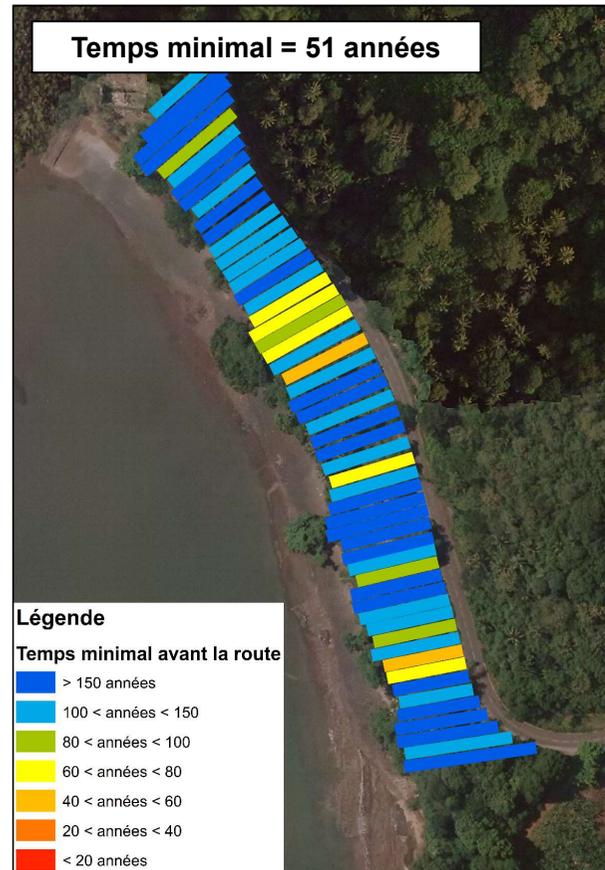
Temps d'atteindre la route

→ Temps minimal avant d'atteindre la route : **51 années**

- Lithologie homogène,
- Pente de plage constante,
- Niveau marin extrême défini à 3,73m NGM,
- Non prise en compte d'une potentielle accélération du recul liée au changement climatique,
- Non prise en compte de l'effet des vagues sur la côte.

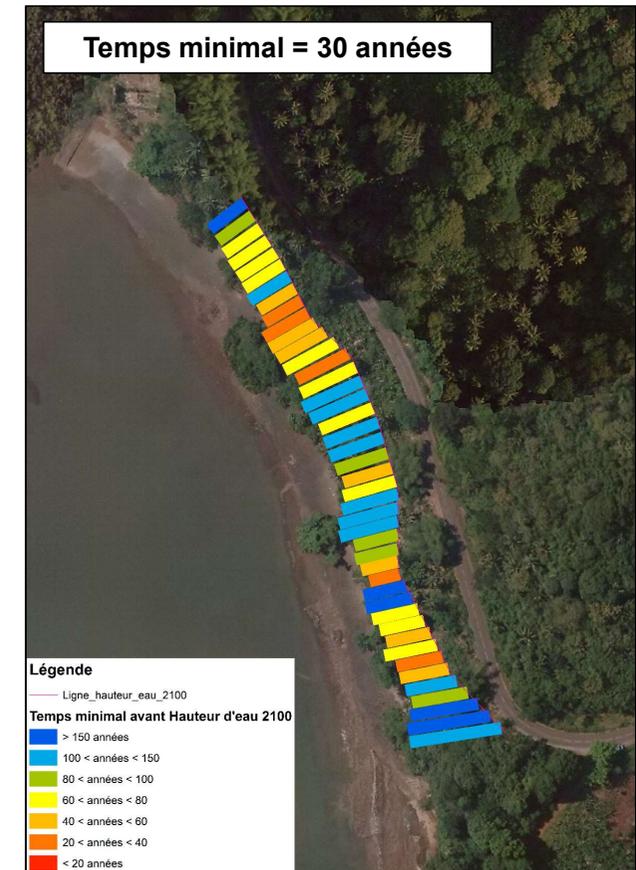
Temps d'atteindre le niveau d'eau en scénario catastrophe d'ici 2100

→ Temps minimal avant de sortir des conditions marines attendues en 2100 lors d'évènements extrêmes : **30 années**
